MECCANISMI DI COLLASSO NELLE STRUTTURE IN C.A.

Proff. Flora Faleschini,
Mariano Angelo Zanini
Dipartimento Ingegneria
Civile, Edile e Ambientale
VMSSE 2023/2024

UNIVERSITÀ
DEGLI STUDI
DI PADOVA

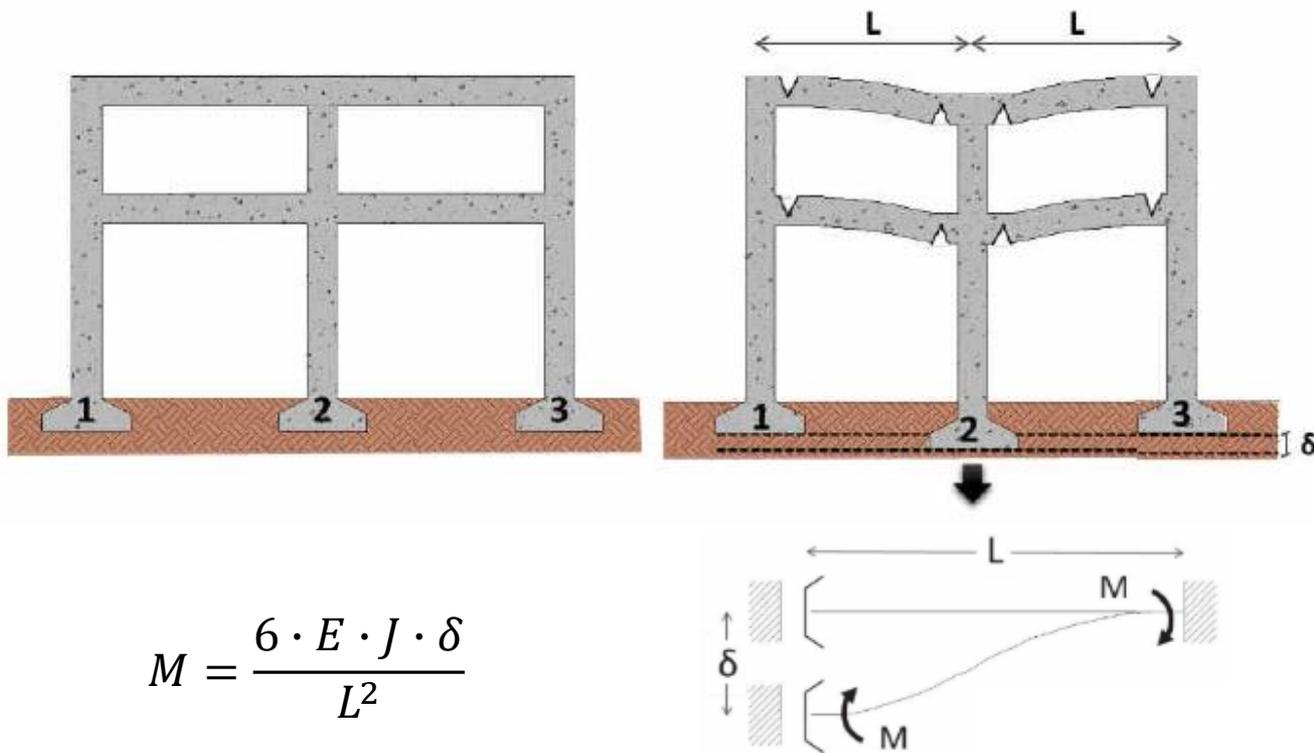
Cedimenti differenziali in struttura con plinti isolati:
Cedimento del plinto centrale con abbassamento δ

Il caso specifico dei **cedimenti differenziali** avviene quando vi siano spostamenti verticali differenti fra porzioni dello stesso elemento strutturale o fra elementi diversi della struttura. Si ha principalmente in strutture con **fondazioni a plinti isolati**, soprattutto quando privi di travi-cordolo di collegamento.

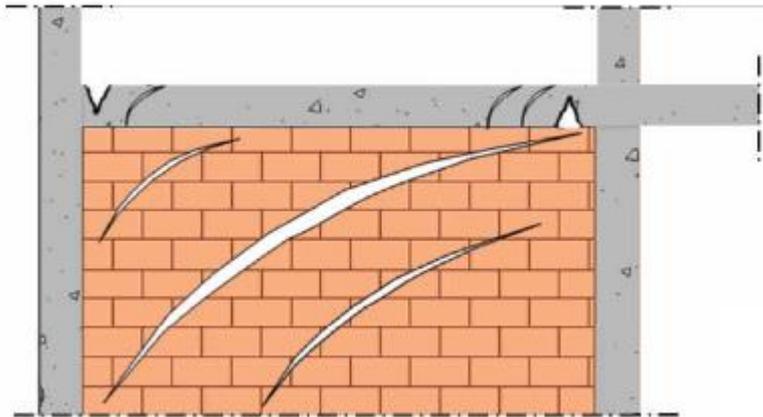
Quadro fessurativo sui tamponamenti:

Oltre alle travi, anche i tamponamenti sono interessati dagli effetti dei cedimenti fondazionali. Si formano fessure **inclinate a 45° verso il pilastro** soggetto a maggiore cedimento, in direzione perpendicolare allo sforzo di trazione subito dalla diagonale del tamponamento sottoposta al maggior allungamento, tendendo a inclinarsi verso la zona che sta cedendo.

Tali lesioni si presentano in modo **più accentuato ai piani inferiori**.

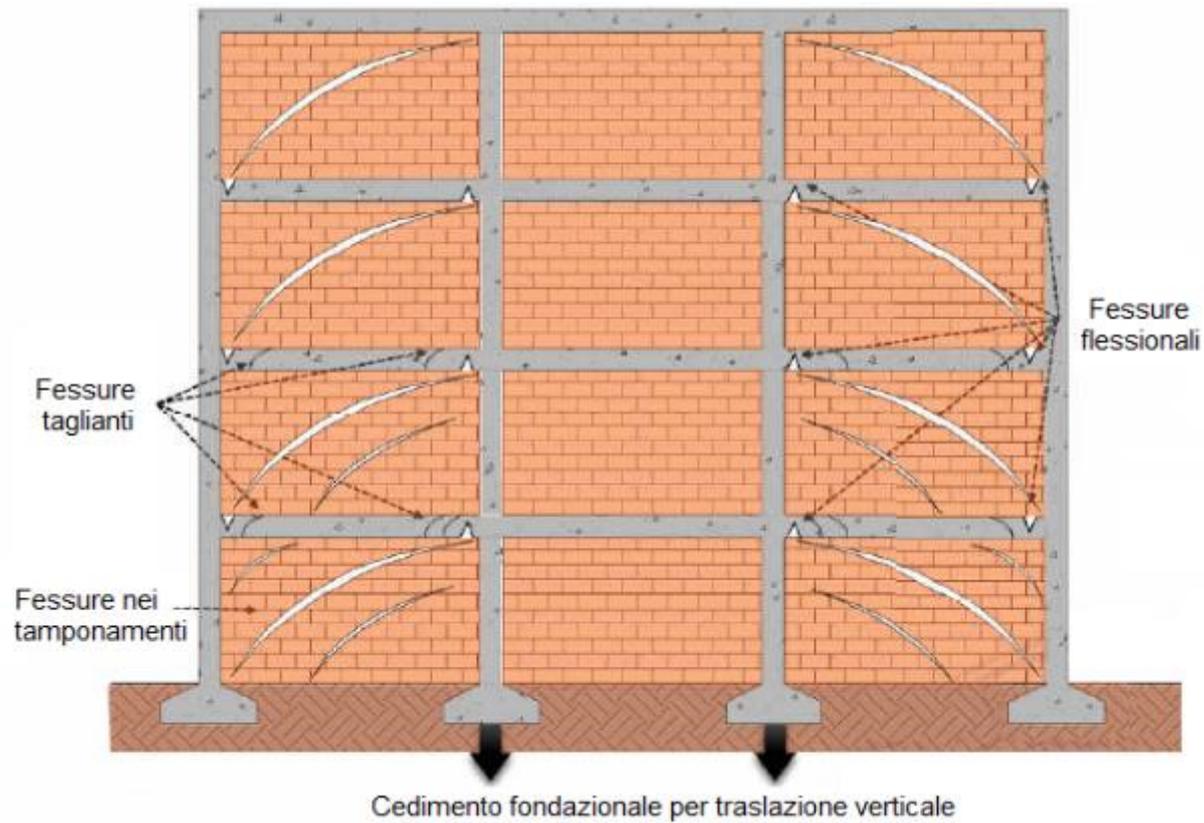
Quadro fessurativo del telaio tamponato:

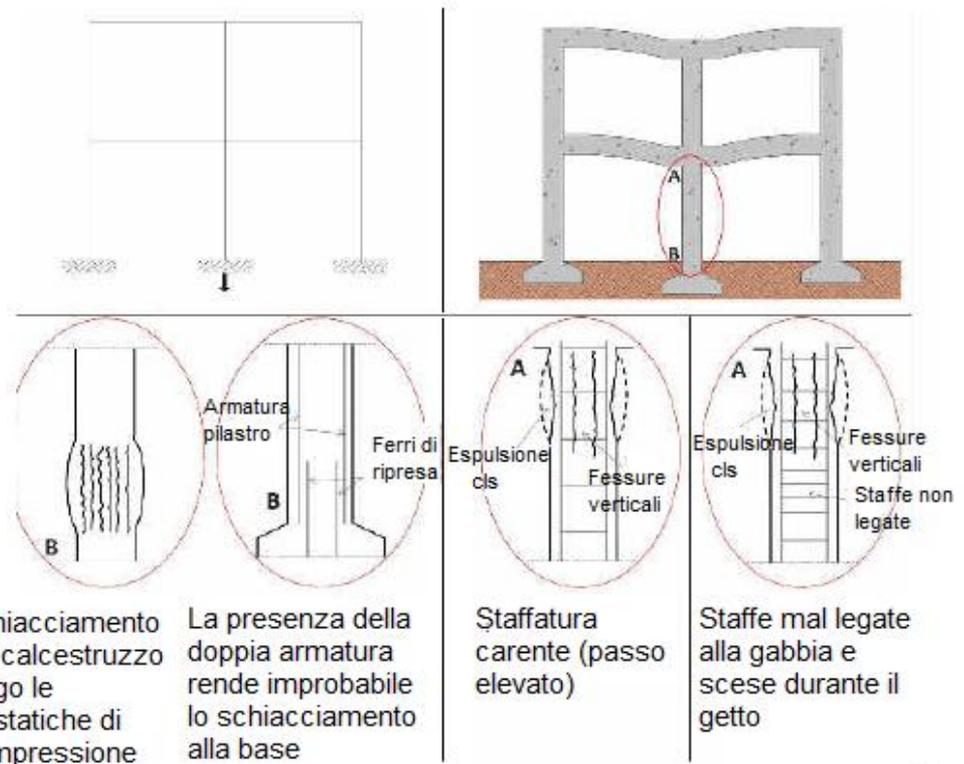
Quadro fessurativo sui pilastri:

I pilastri possono essere influenzati tramite un fenomeno di **schacciamento**. Questo fenomeno dovrebbe manifestarsi principalmente **alla base del pilastro stesso**, per l'incremento di carico (e tensioni di compressione) dovuta al peso proprio del pilastro stesso. In realtà spesso, durante il getto, le staffe non sono adeguatamente fissate alla gabbia, e dunque tendono a scivolare verso il basso, riducendo l'effetto di confinamento alla **testa del pilastro**, dove si concentra quindi il fenomeno di schacciamento.

Schacciamento del calcestruzzo lungo le isostatiche di compressione

La presenza della doppia armatura rende improbabile lo schacciamento alla base

Staffatura carente (passo elevato)

Staffe mal legate alla gabbia e scese durante il getto

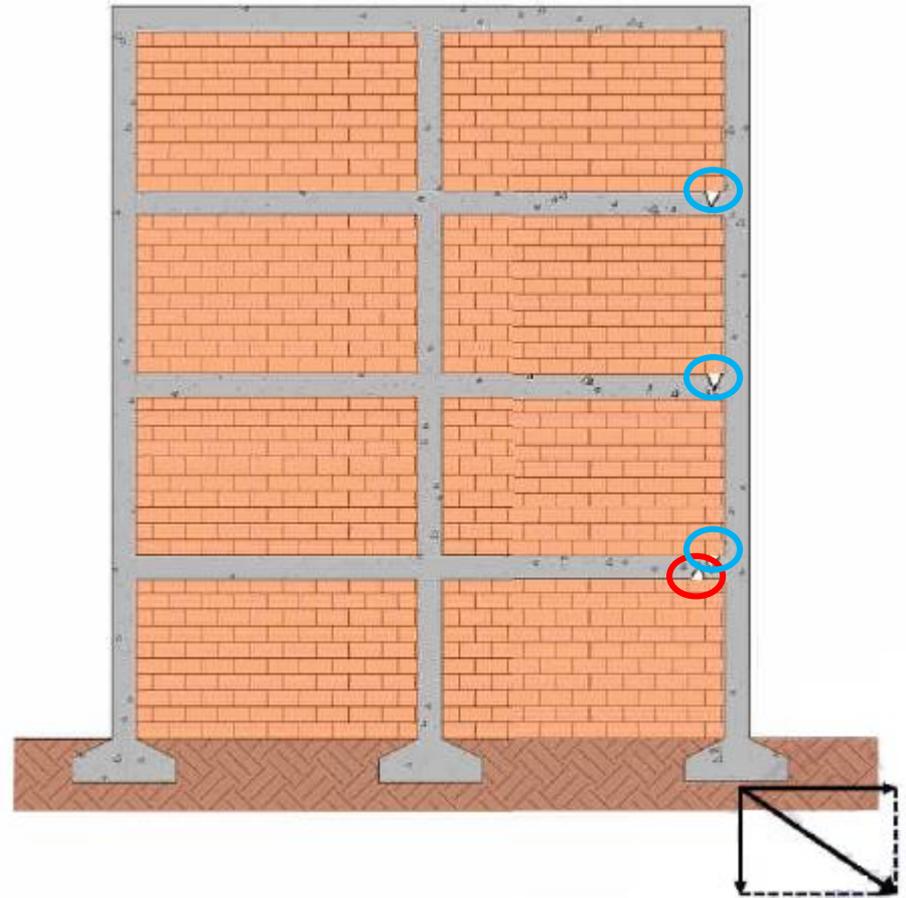
Cedimenti inclinati:

Sono dovuti a moti franosi del terreno, ed inducono nelle fondazioni sia traslazioni verticali che orizzontali. Generalmente, si avvertono in serie prima gli effetti del moto **verticale** δ_y e poi di quello **orizzontale** δ_x .

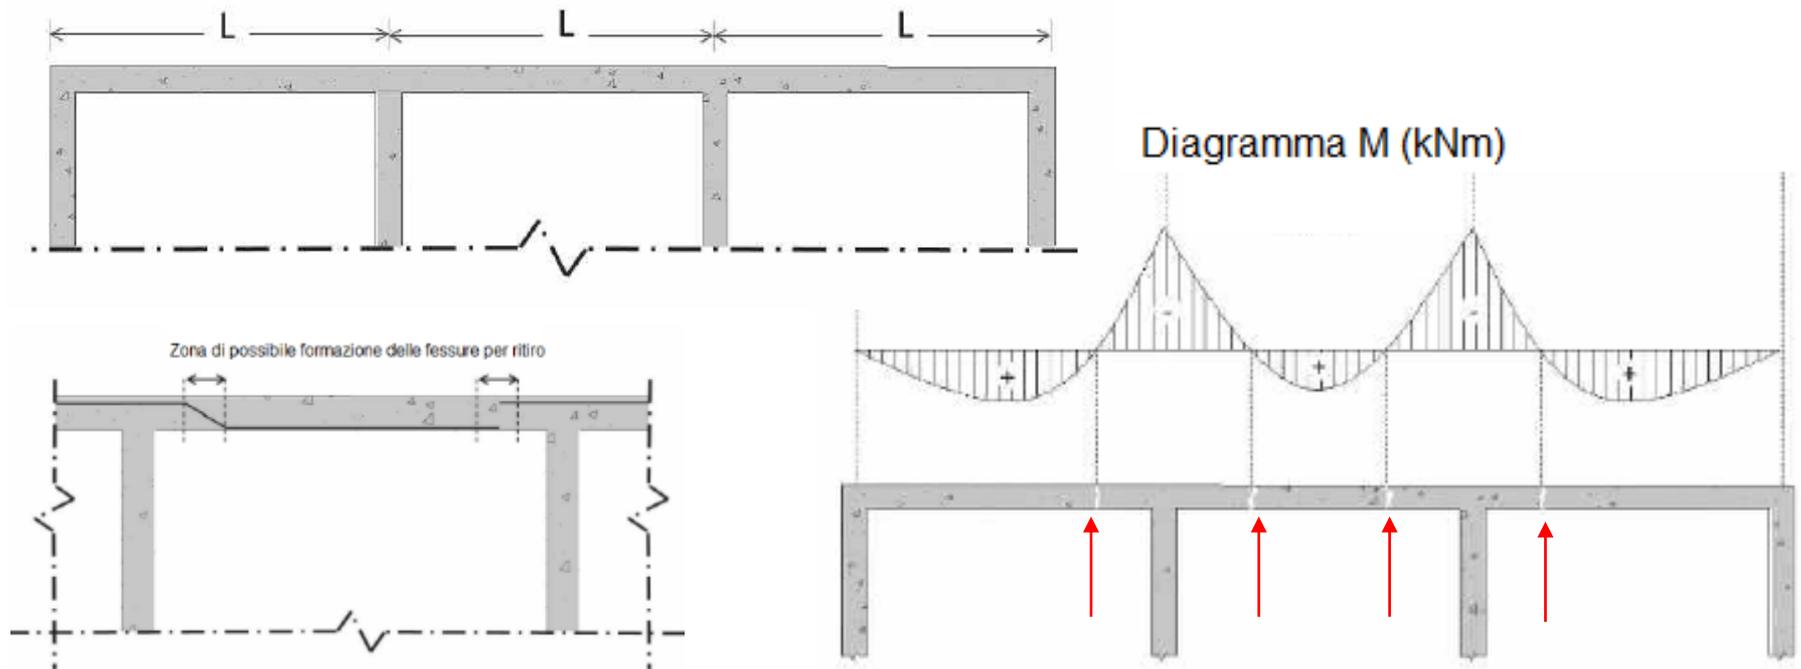
Nelle travi si presentano nelle **campate intermedie**, nelle zone con una **quantità minore d'armatura**, dove si ha una inversione del digramma dei momenti flettenti derivanti dai carichi verticali. Pertanto, la zona con maggiore probabilità di fessurazione è rappresentata dalle sezioni con **distanza $L/3 - L/4$ dal pilastro**.

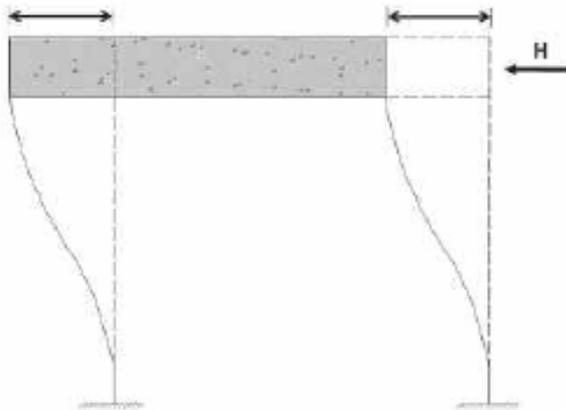
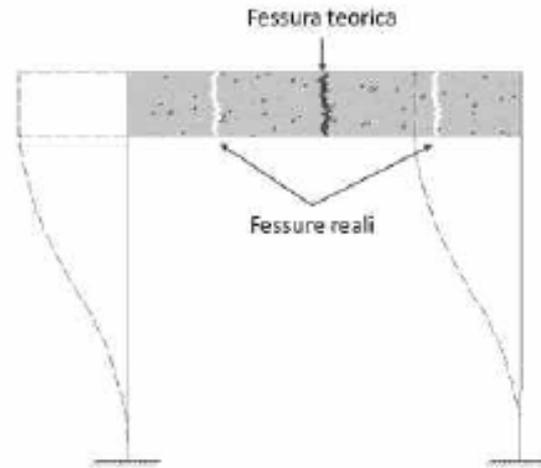
Effetto combinato ritiro + sisma:

Il valore della tensione di trazione indotta dall'impedimento al ritiro può essere incrementata nel caso di **effetto combinato con ulteriori azioni esterne**, come ad esempio nel caso di azioni orizzontali sulla struttura, che determinano una deformazione al telaio cui appartengono le travi.

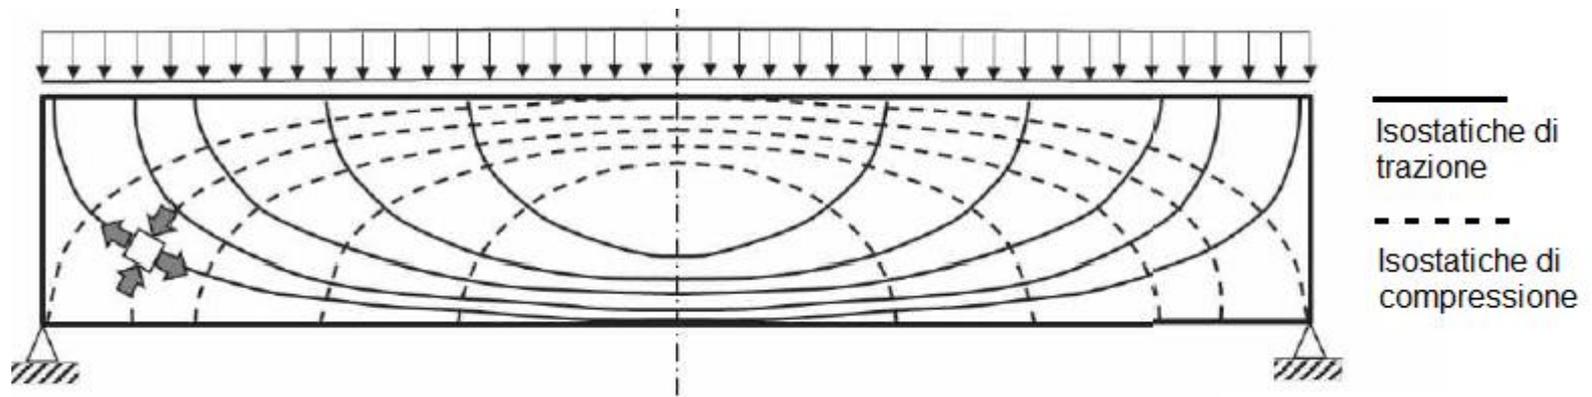
Negli elementi inflessi **le lesioni seguono l'andamento degli sforzi di compressione**, sviluppandosi in direzione perpendicolare alle isostatiche di trazione.

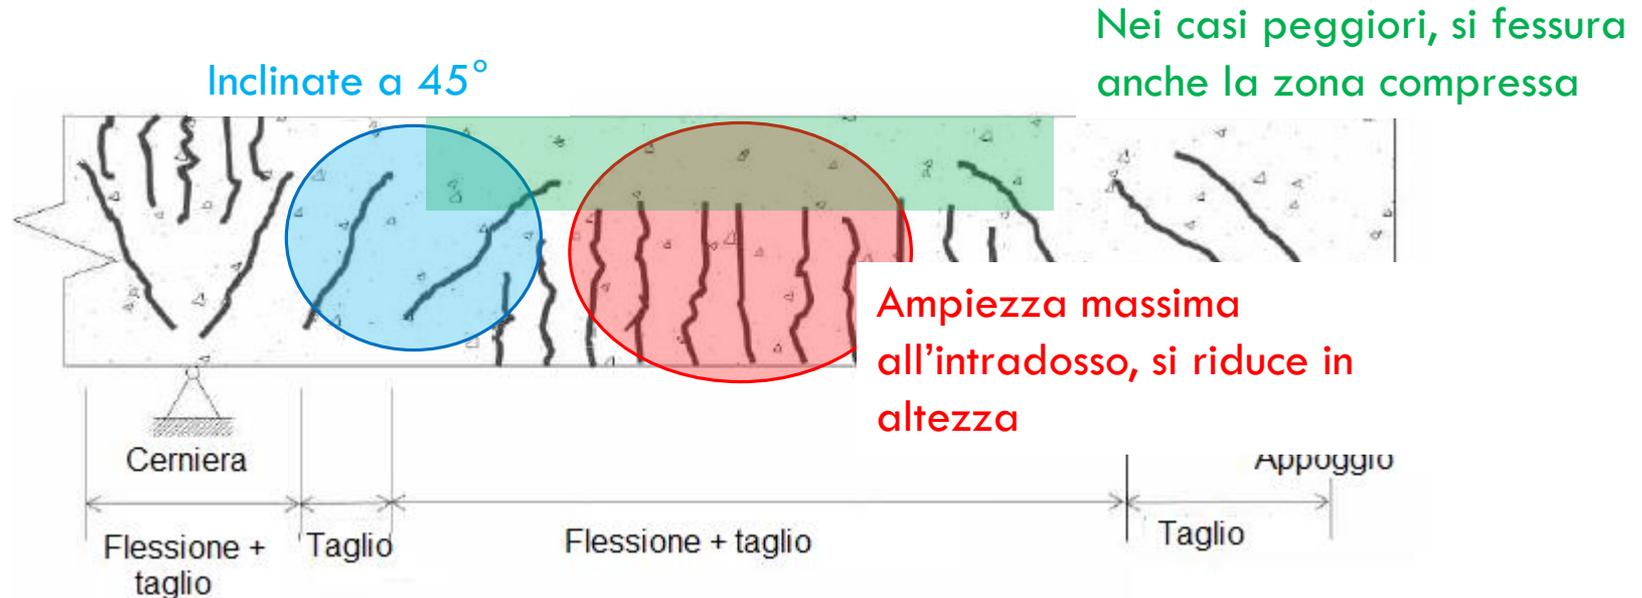
Negli elementi inflessi le lesioni seguono l'andamento degli sforzi di compressione, sviluppandosi in direzione perpendicolare alle isostatiche di trazione.

Risulta perciò fondamentale comprendere lo SCHEMA STATICO degli elementi strutturali lesionati.

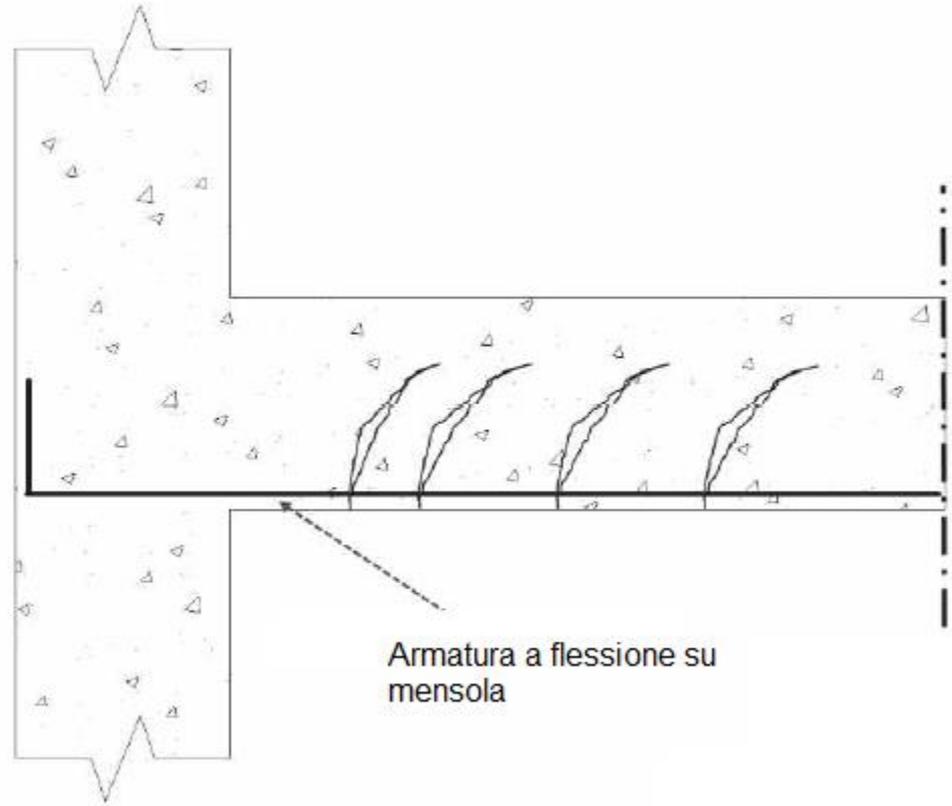
Fessure di tipo tagliente sulle travi

Possono essere causate da:

- Carichi elevati;
- Bassa rigidezza;
- Assenza di specifica armatura trasversale: in passato gli sforzi di taglio erano principalmente assorbiti da ferri piegati (e staffe) collocati esclusivamente in corrispondenza degli appoggi.

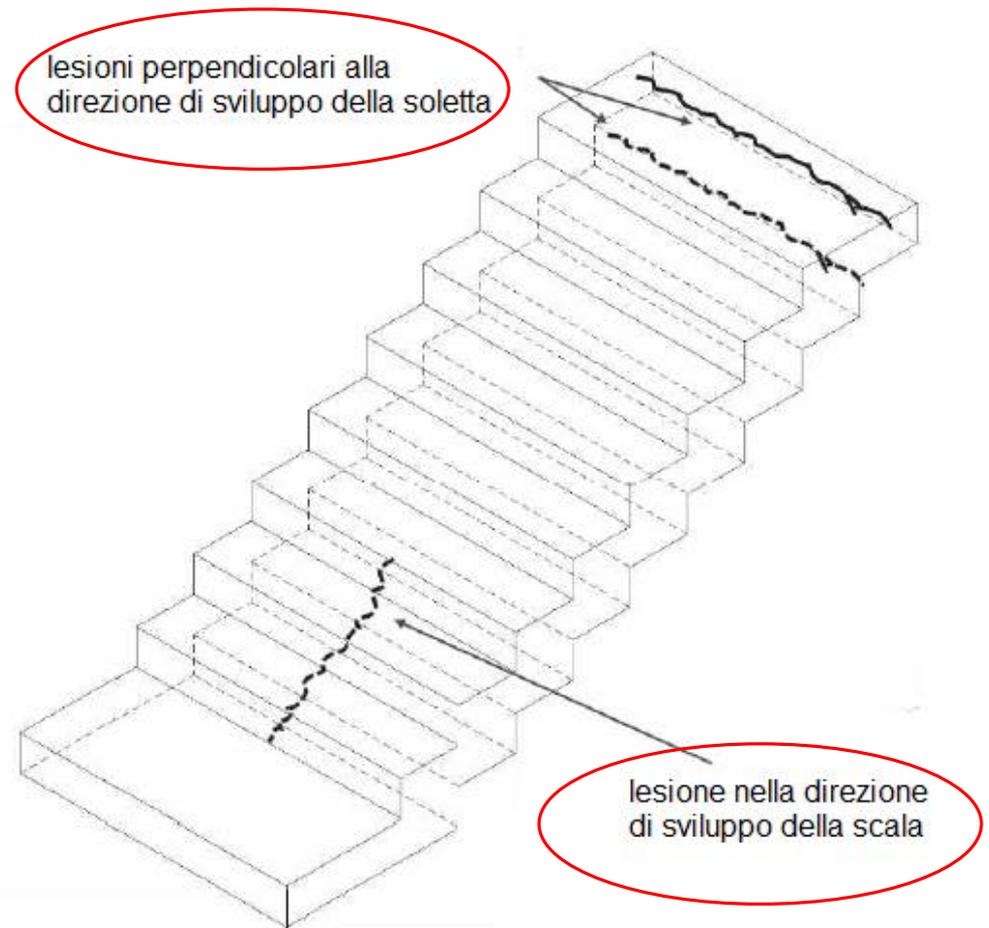
Fessure nelle **scale a soletta rampante**

Non pericolose per la statica del manufatto: suddividono l'elemento in strisce, che lavorano come singole travi indipendenti, in accordo con lo schema statico di progetto.

Possono essere causate da una carenza statica.

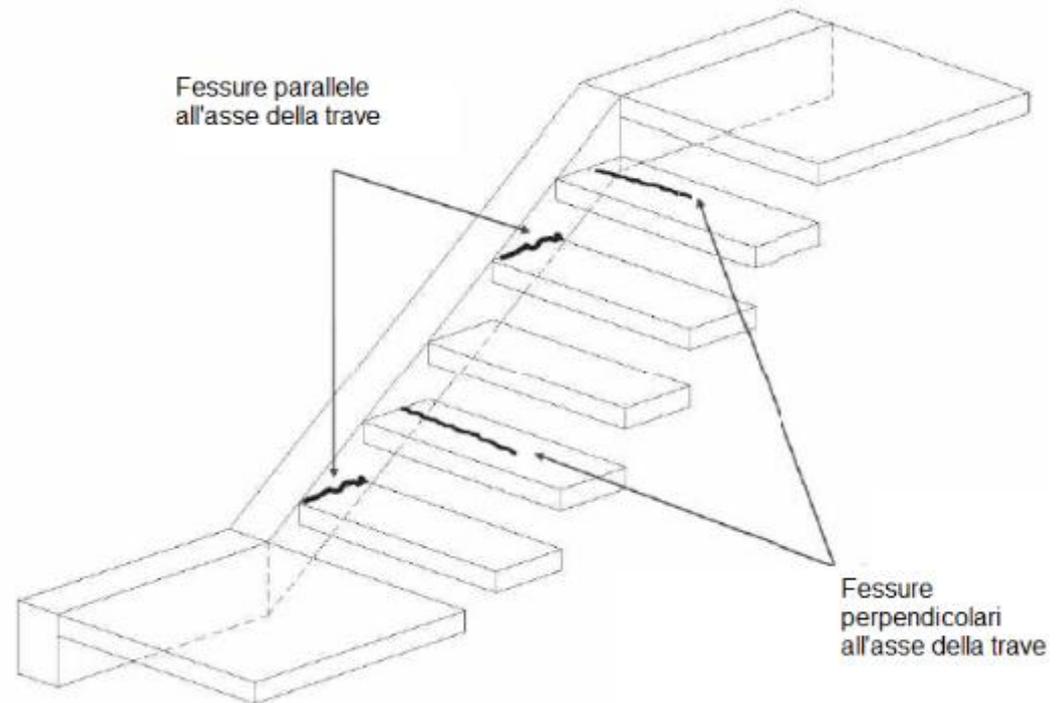
Fessure nelle scale con travi a ginocchio

Le lesioni pericolose per la statica dell'elemento sono quelle localizzate all'estradosso dei gradini, in corrispondenza della sezione d'incastro tra gli elementi a sbalzo e la stessa trave a ginocchio.

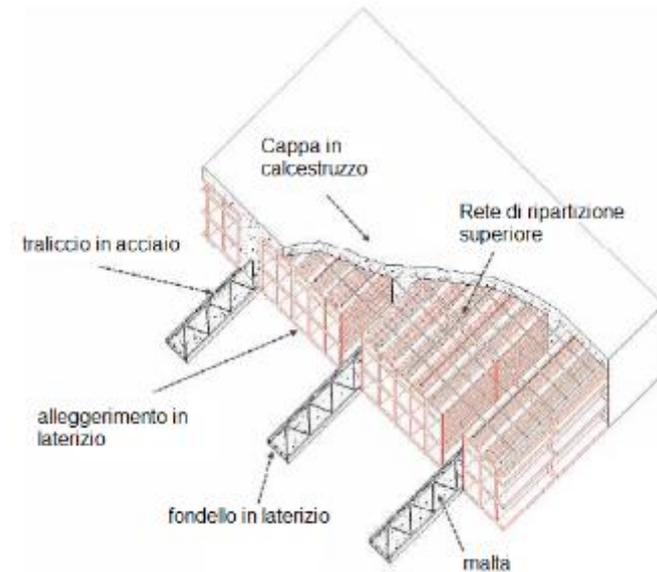
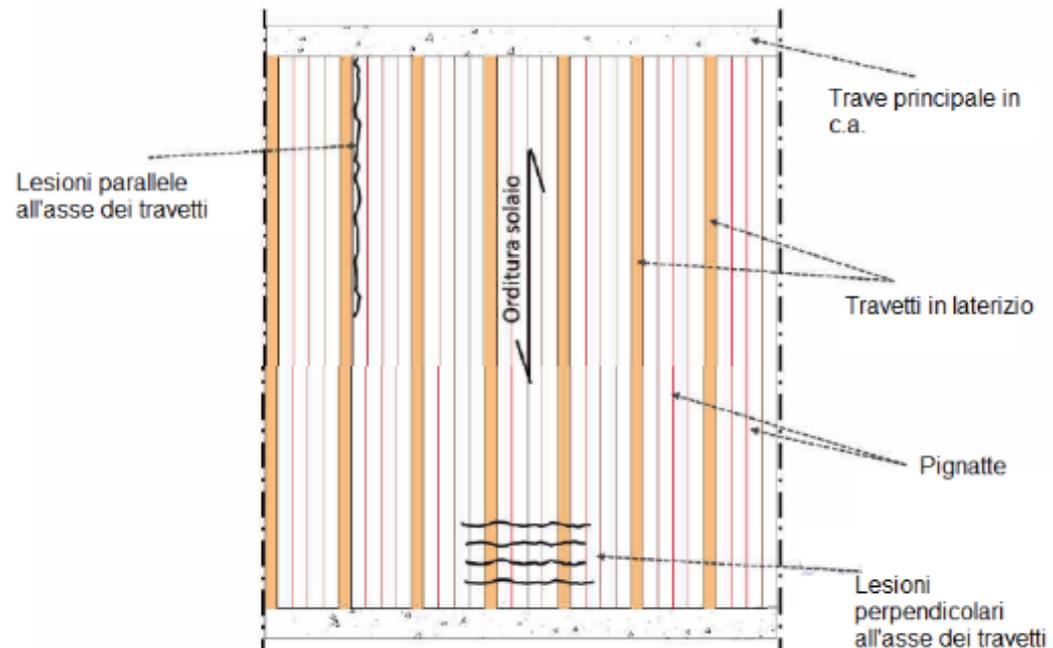
Fessure in solai in latero-cemento

Non pericolose: lesioni parallele all'asse dei travetti che non interrompono la continuità statica.

Potenzialmente pericolose: lesioni perpendicolari all'asse dei travetti in mezzeria all'intradosso o sugli appoggi all'estradosso (sul massetto superiore).

Pericolose per gli occupanti: lesioni legate al potenziale crollo parziale di elementi in laterizio.

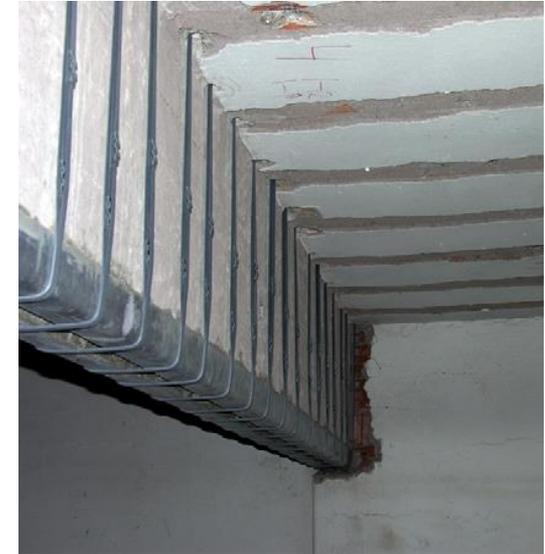
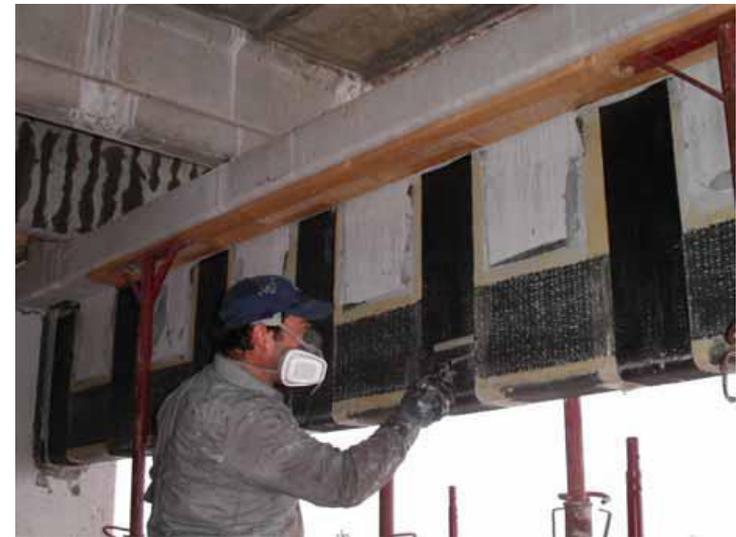
Interventi non-convezionali

Utilizzo di **materiali compositi (FRP)** risulta molto più semplice sia dal punto realizzativo che della cantieristica, e permette il raggiungimento degli stessi obiettivi.

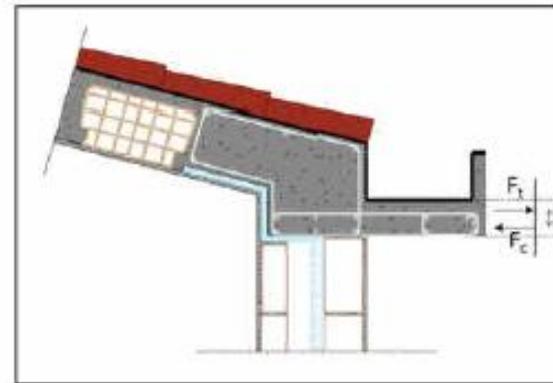
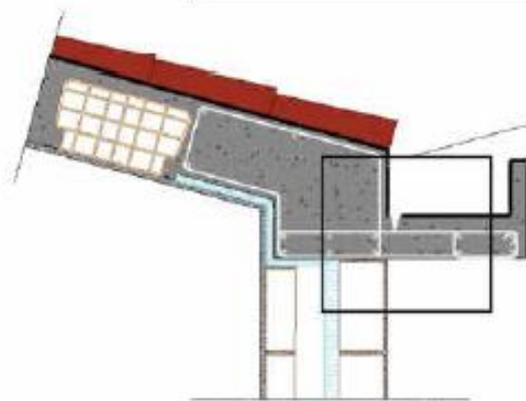
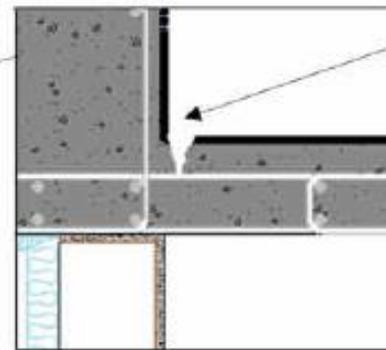
COPRIFERRO ERRATO

ZONA DI POSSIBILE FESSURAZIONE

- Fessura con massima ampiezza all'estradosso;
- Possibile lacerazione del manto impermeabile;
- Corrosione delle armature all'estradosso

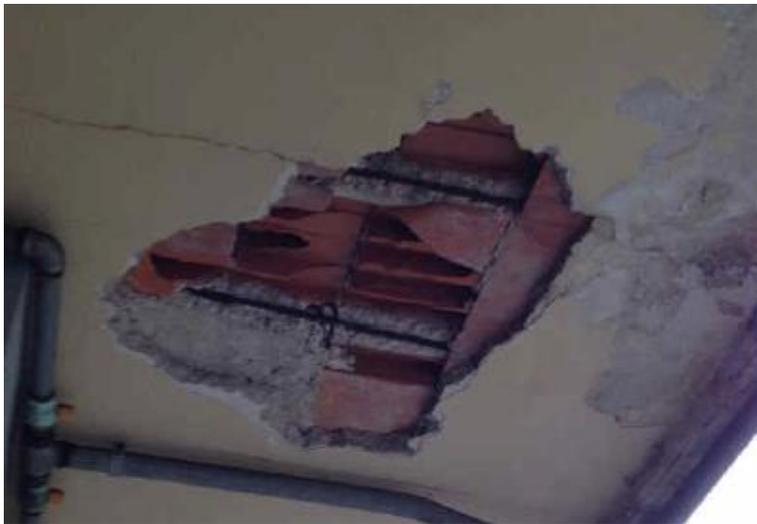
La tipologia di degrado più probabile in questo tipo di elemento è data dalla **corrosione delle armature nei travetti**, in prossimità dell'intradosso dei medesimi. Poiché la ruggine che viene formata ha un volume maggiore delle armature stesse, e poiché le dimensioni dei travetti sono molto ridotte, si può avere un fenomeno di distacco del copriferro. Questo problema non riguarda la statica dell'edificio, ma può comportare problemi per la sicurezza.

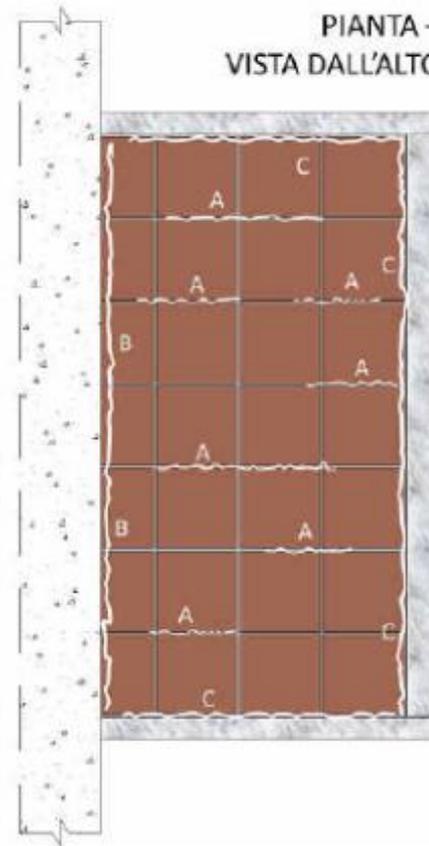
PIANTA –
VISTA DALL'ALTO

FESSURA	LOCALIZZAZIONE	PERICOLOSITÀ
A	Nelle fughe perpendicolari al lato maggiore del balcone	NON PERICOLOSE
B	Parallele al lato lungo in prossimità del muro di tamponamento	DA INDAGARE
C	All'attacco pavimento/cornice di marmo	NON PERICOLOSE

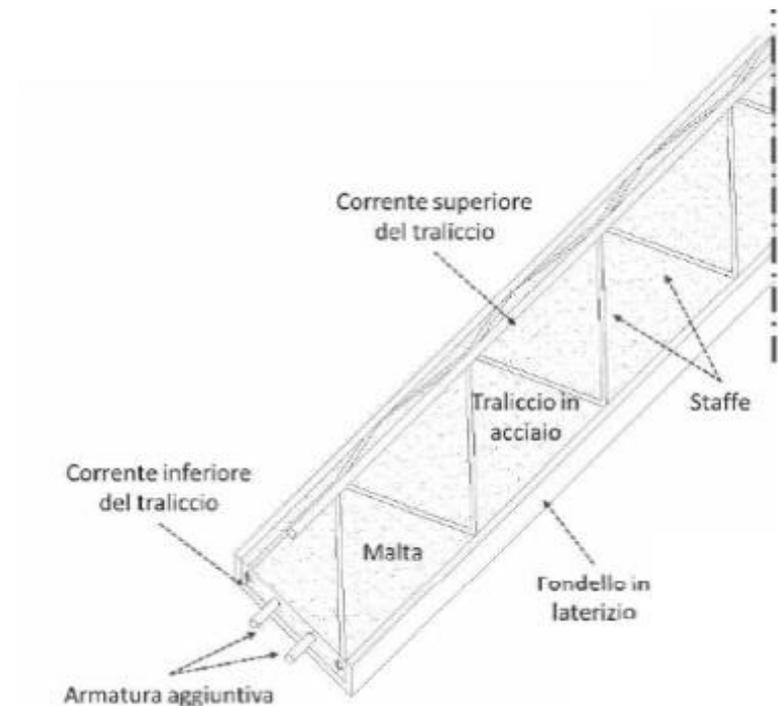
I dissesti in questo tipo di strutture sono generalmente associati a problemi di durabilità:

- esposizione a cicli asciutto/bagnato;
- percolamento di acqua in copertura per assenza o inefficace coibentazione / impermeabilizzazione;
- bassa qualità del calcestruzzo con il quale erano stati gettati;
- nei piani interrati spesso mancanza di intonacatura dei travetti e delle pignatte, con diretta esposizione ai fattori ambientali;
- **poco copriferro (particolarmente nei solai con traliccio in acciaio).**

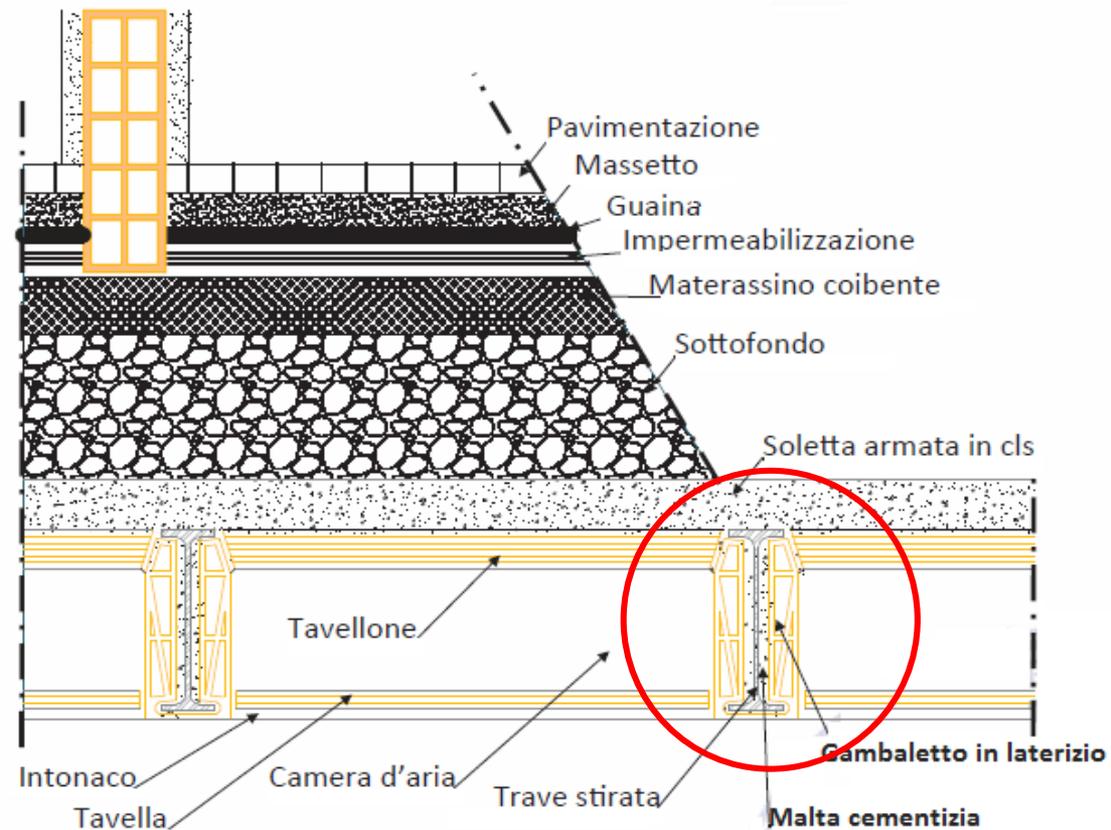
Analogamente, anche nei solai con travi stirate e gambaletti in laterizio completati in opera mediante getto di calcestruzzo può nascere una problematica relativa al **ridotto spessore di copriferro** e **scadente qualità del calcestruzzo**.

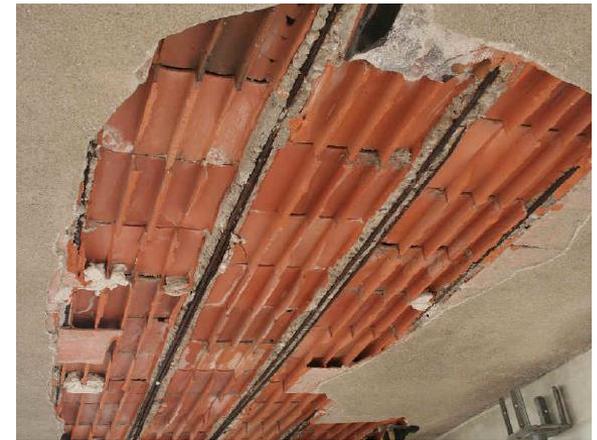
Generalmente il sopralluogo visivo risulta sufficiente per identificare la tipologia di danno innescato. Tuttavia, se il dissesto si trova in una fase iniziale, può essere utile usufruire di indagini diagnostiche quali:

- **Auscultazione sonica** della superficie mediante battitura con martelletto;
- **Analisi termografica** della superficie, per evidenziare possibili lesioni, vuoti e infiltrazioni di umidità.

Il ripristino può avvenire tramite pulitura e **scarifica** della superficie danneggiata, **rimozione della cause del degrado**, **ricostruzione dei travetti** e sostituzione di materiale in laterizio crollato con **materiali leggeri** (ad es. polistirolo), e realizzazione finale di una **rasatura armata** (con malta a bassa rigidità, es. classe R2 EN 1504-2) con rete in fibra di vetro o vetro-aramide fissata mediante tasselli di ancoraggio ai travetti.
